# ФОТОФАКТЫ: ОСТОРОЖНО, БРАК!

Редакция благодарит за помощь в подготовке материала мастеров-отделочников Александра и Юрия ВИНУКОВЫХ

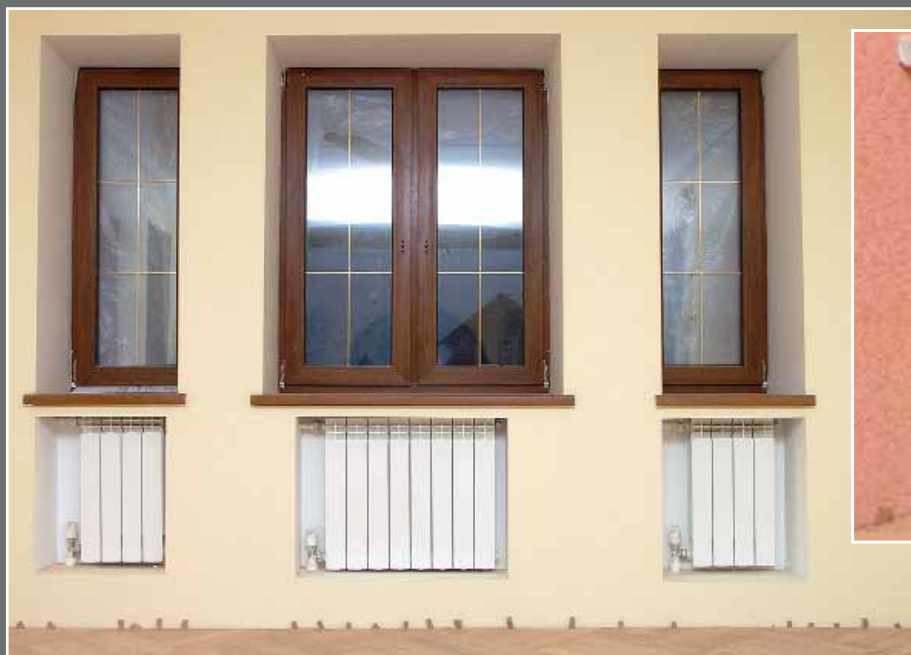
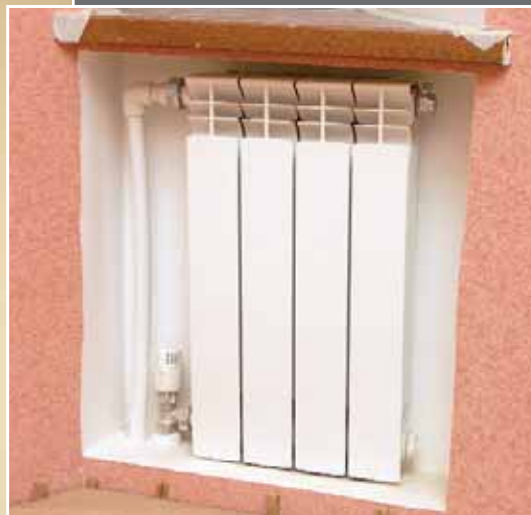
Размер ниши не соответствует габаритам «батареи». В результате затруднен теплообмен (радиатор не выдает номинальной мощности) и доступ для сантехобслуживания. К тому же сама ниша выполнена далеко не идеально — кому понравится такое кривое исполнение

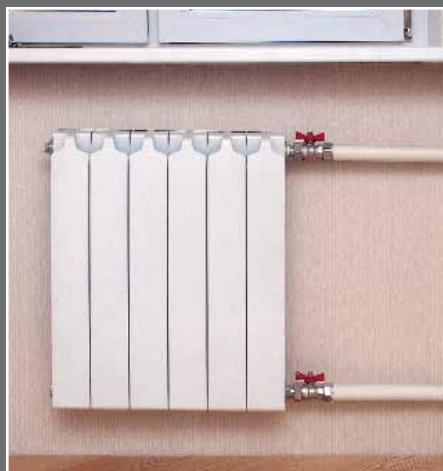
В этом случае радиатор смонтировали не параллельно полу и подоконнику

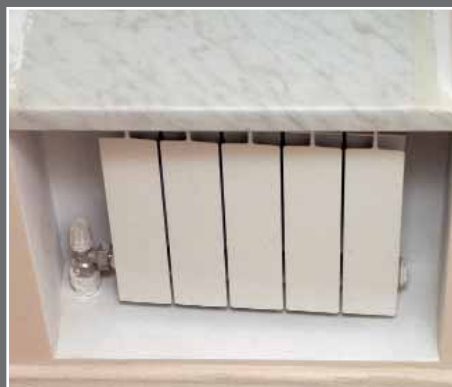
Пример неправильной установки радиатора водяного отопления. То, что его лицевая поверхность не параллельна плоскости стены, не только режет глаз, но и искажает конвективные потоки. К тому же не выдержаны установочные размеры (зазоры между прибором, полом и подоконником), что затрудняет уборку и техобслуживание

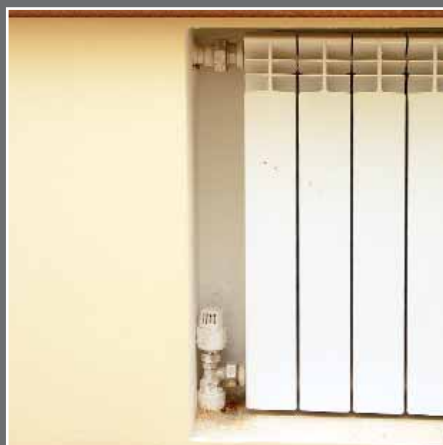
Вот и протечка! Как ее теперь устранить — большой вопрос. Хотя двухтрубная система и допускает возможность отсечения прибора от теплопровода для демонстрации, но краны для этого все равно не предусмотрены

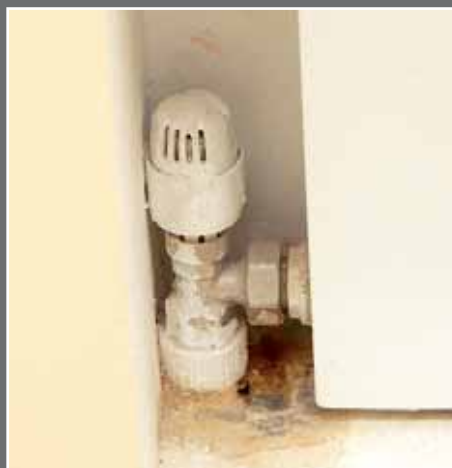
Здесь еще нужно обратить внимание на место установки термоголовки. Она в таком «загоне», что говорить о корректности ее работы не приходится

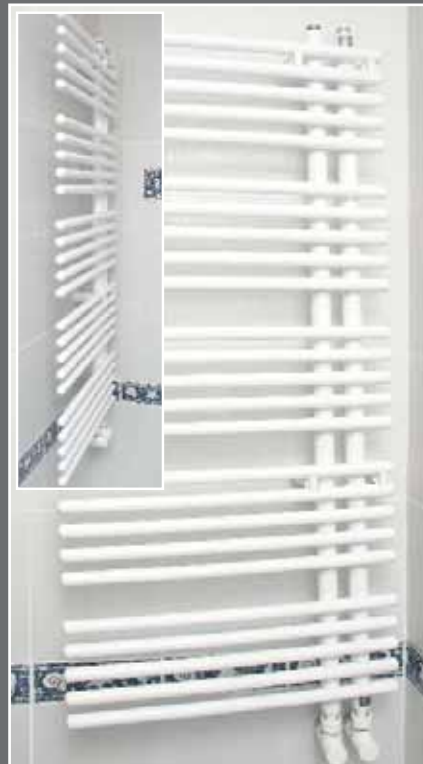
Полотенцесушитель установлен криво — коллекторы не параллельны стенам. Работать-то он будет, но что касается дизайна, то о нем и речи быть не может. Рекомендация по устранению этого недостатка такая: подкрутить «сапожки» (эксцентрики) и добиться правильной установки, как это делается, например, в ванно-душевом смесителе. Верхние клипсы придется сместить. Под ними останутся отверстия в плитке. Лучше заменить это место в облицовке или же замаскировать, воспользовавшись затиркой в колер плитки

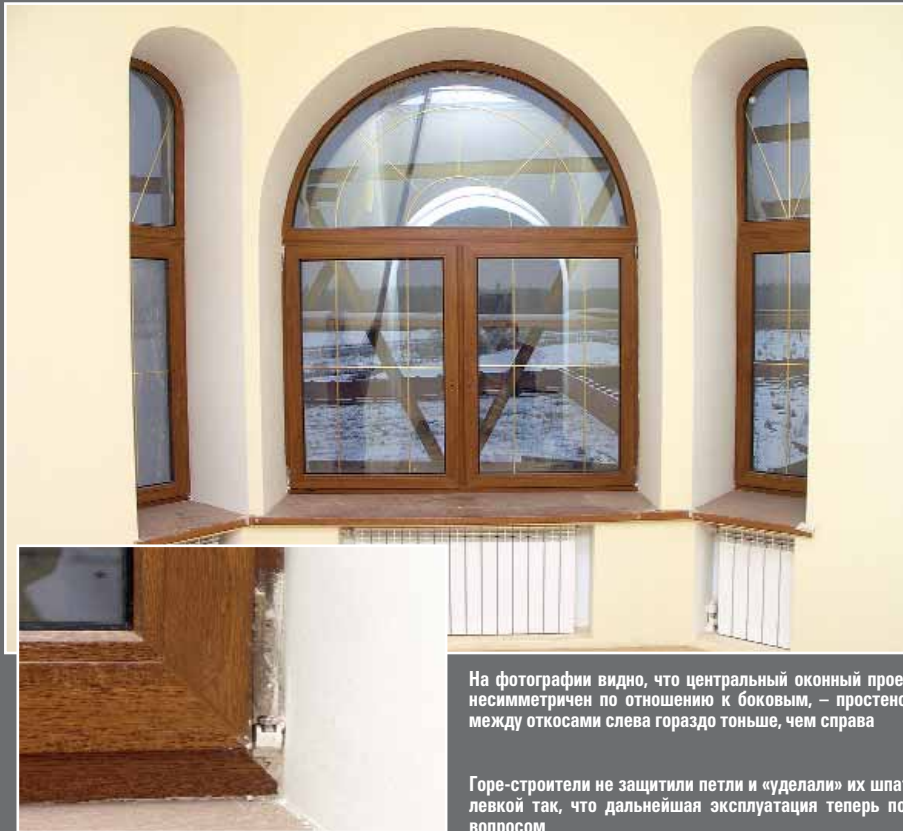
На фотографии видно, что центральный оконный проем несимметричен по отношению к боковым, – простенок между откосами слева гораздо тоньше, чем справа

Горе-строители не защитили петли и «удедали» их шпатлевкой так, что дальнейшая эксплуатация теперь под вопросом

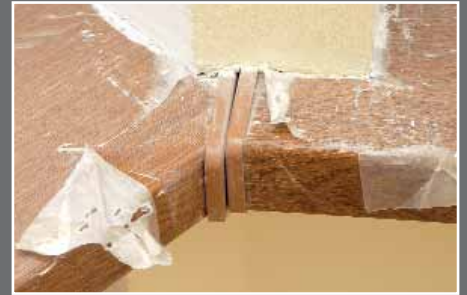
Подоконники соседних окон эркера не только разноразмерные, но и состыкованы криво и не по центру простенка. К тому же можно было использовать специальную двухстороннюю заглушку для оформления среза или по крайней мере аккуратно состыковать имеющиеся

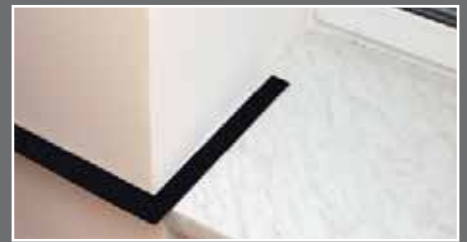
Вообще-то оконные откосы принято делать перпендикулярными по отношению к плоскости окна и подоконнику. По крайней мере то, что мы видим здесь, не дизайнерские изыски, а свидетельство неумения или нежелания работать с отвесом и уровнем. К тому же было бы логично, если бы границы ниши продолжали линии оконного проема

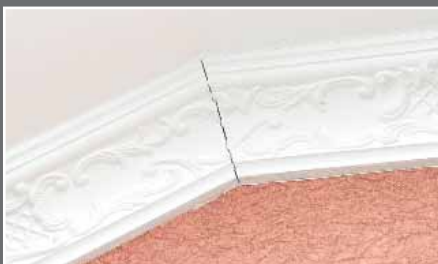
Пример некачественного сопряжения угла потолочного плинтуса. Налицо непроклеенный шов – вероятно, жидкие гвозди наносили точечно. Правда, это не самый крупный недостаток, и его можно устранить с помощью шпатлевки

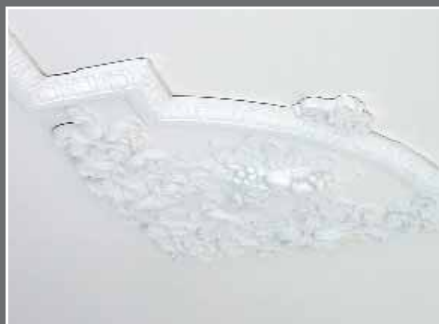
Неправильный монтаж пластиковой «лепнины» на потолке. В результате – щели, трещины, общая неопрятность...

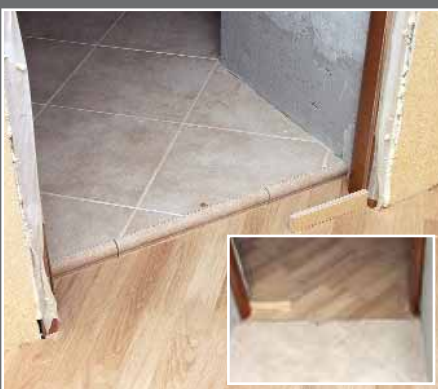
Отделочники допустили сразу несколько ошибок. Во-первых, уровень пола в санузле выше, чем в жилом помещении. По правилам должно быть наоборот, чтобы в случае протечки вода не хлынула на паркет. Во-вторых, границу раздела принято делать посередине дверного полотна таким образом, чтобы при закрытой двери, находясь в комнате, видеть паркет, а в ванной – плиточный пол

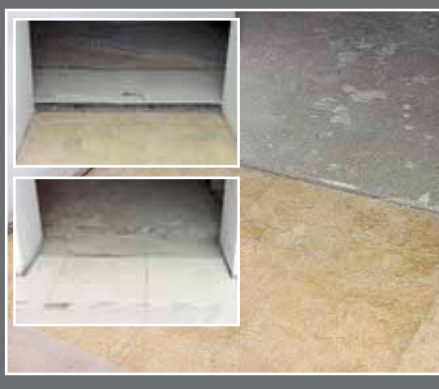
На этих фотографиях показано, к чему приводит разноразмерная стяжка. Если уровень плиточного пола в одном помещении совпадает по высоте со стяжкой в соседнем, после чистовой отделки неизбежно будет порожек. Чтобы избежать таких перепадов, стяжку рекомендуют делать один раз во всем помещении (по всей площади), заранее предусмотрев разводку электрокабелей и сантехкоммуникаций, а также наличие «теплых полов»

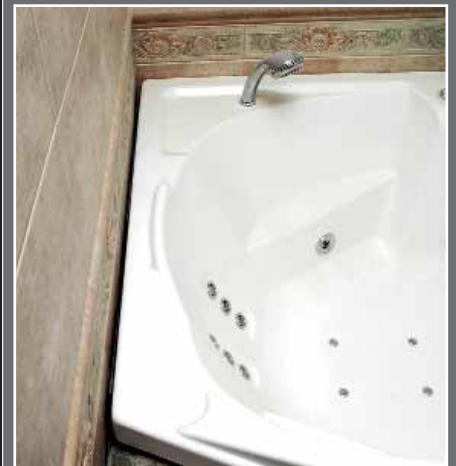
Такие щели между сантехфаянсом и стенами недопустимы. Вода будет заливаться в них и застаиваться под ванной. Необходима заделка галтелью с применением силиконовых герметиков

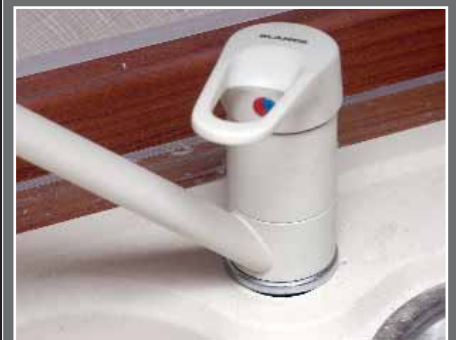
Щели под корпусом смесителя не только не эстетичны, но и грозят протечками. Планшайбу следует центрировать или использовать другой установочный комплект с размером, соответствующим отверстию в мойке

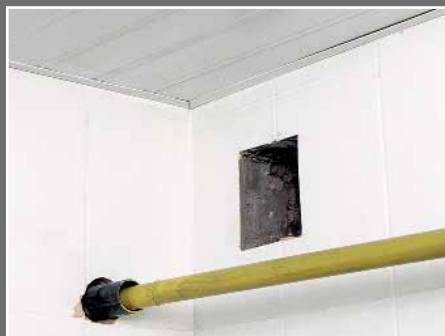
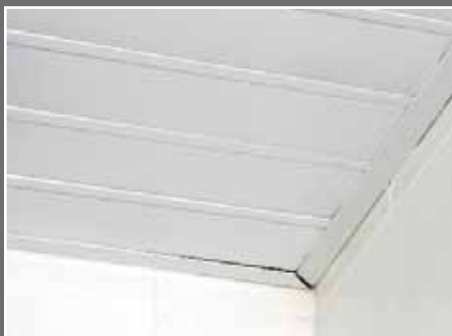
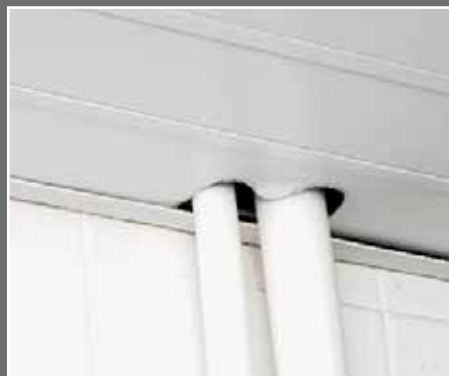
Реечные потолки «прописались» на нашем рынке довольно давно, но некоторые мастера до сих пор не научились их монтировать. Прежде всего неправильно установлены крепежные рейки на стенах. Здесь плиточная облицовка далека от идеала, в результате прикрепленную к ней рейку повело «винтом». В принципе квалифицированный монтажник в состоянии избежать этого и собрать потолок правильно, но в данном случае этого не произошло. В довершение ко всему потолочные проставки и рейки неправильно установлены в стрингеры — в результате панели пляшут кривь и вкось

Посмотрите, что бывает, когда не хочется лишний раз воспользоваться линейкой и циркулем. Форма отверстия далека от идеальной, да и проделано оно не по месту, поэтому всю конструкцию коробит, образуются щели

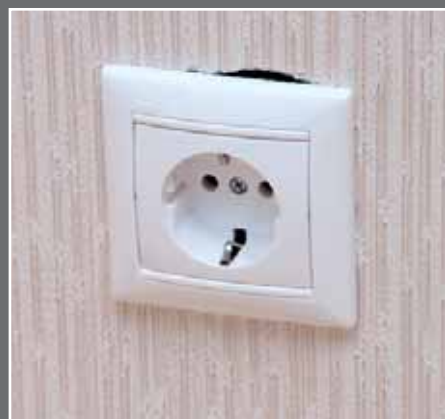
Неправильная разметка и монтаж электроустановочной коробки приводят к тому, что даже качественная розетка выглядит уродливо. Не исключено, что ее эксплуатация может представлять опасность

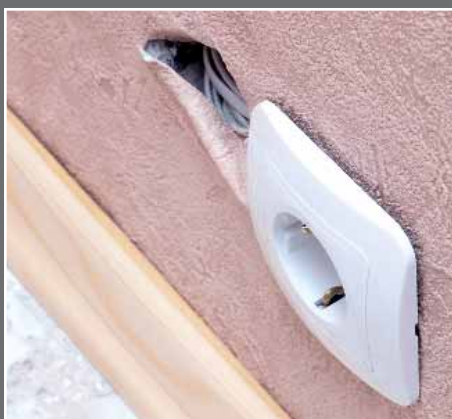
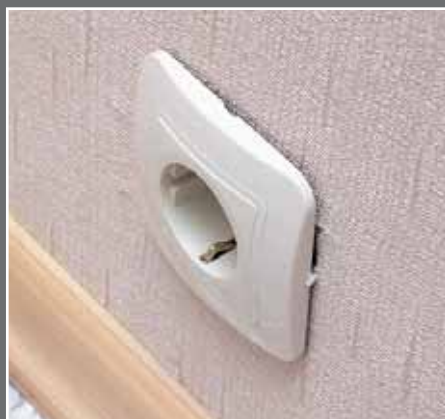
Неплотное примыкание корпуса розетки к плоскости стены чревато быстрым выходом ее из строя

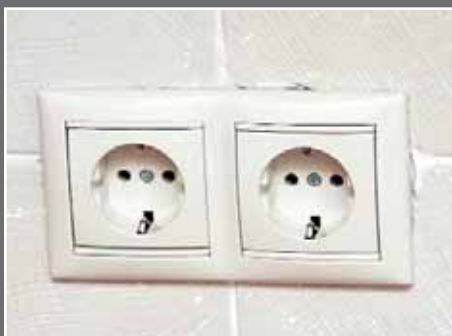
Оплошность допустили и электрик, и плиточник. Первый раздолбил дыру в стене, совершенно не соответствующую размеру электроустановочной коробки. А второй, не подумав, обрезал плитку, повторив ее контуры. В результате вокруг розетки «зияет» дыра в облицовке, и затирка, увы, не спасает положения

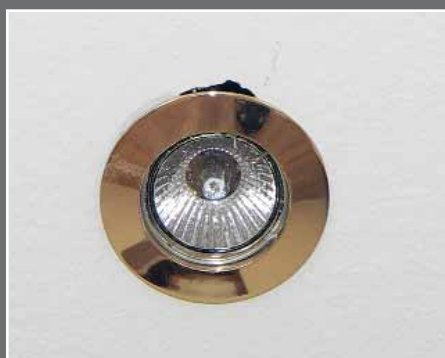
Чувствуется, что монтажник не злоупотреблял измерительными инструментами...

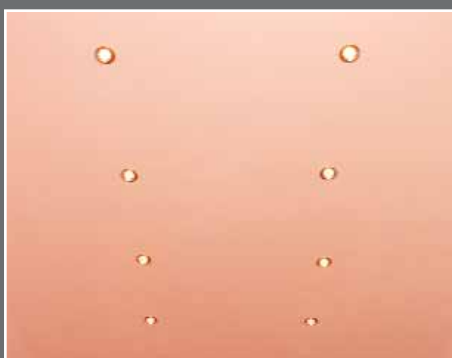
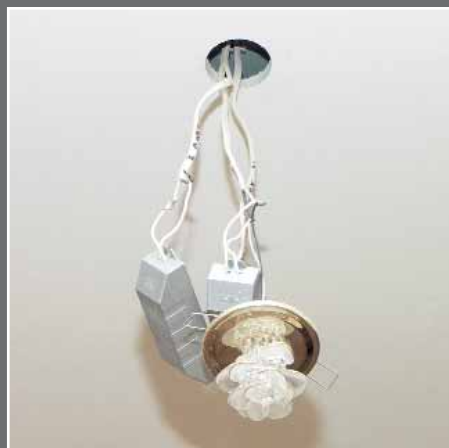
Кадр из серии «нарочно не придумаешь». В принципе все это будет работать. Только кому же пришло в голову для светильника с миниатюрным установочным диаметром приобрести гробы-трансформаторы, которые невозможно пропихнуть в отверстие в подвесном потолке? Да и как их обслуживать потом, если доступ ограничен? Опять же, чем объясняется необходимость монтировать два трансформатора в одно отверстие?
